Zakřany

Měření vlivu bludných proudů v obci
Zakřany za účelem zjištění příčiny
korozního napadání potrubí a kovových
zařízení v některých domech v obci

číslo zakázky: 17-B-034
Praha, září 2017

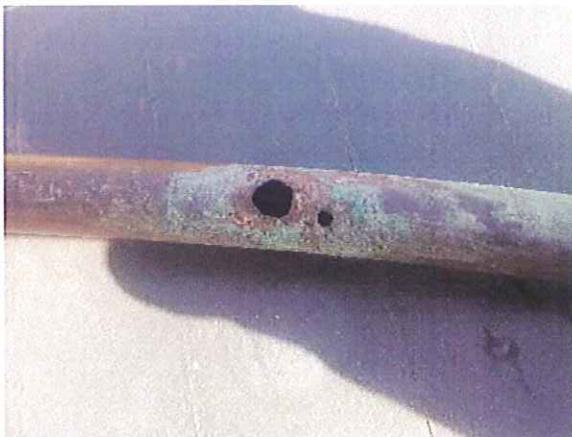
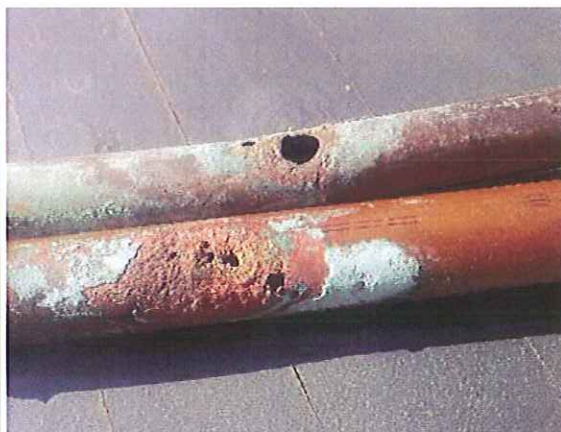
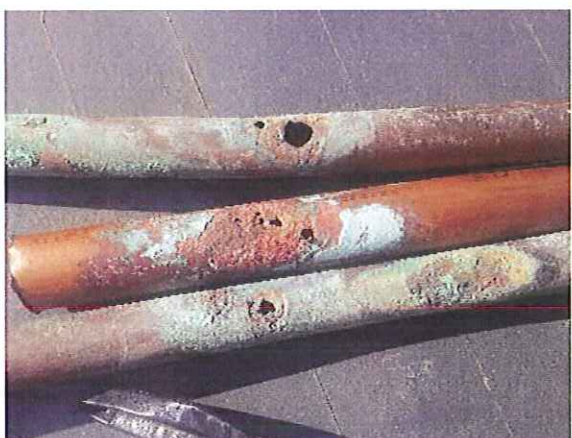
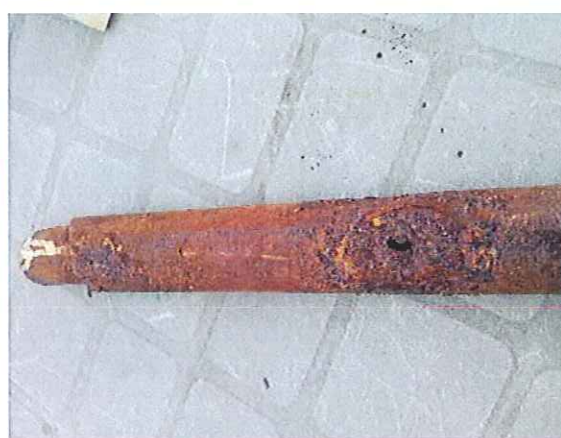
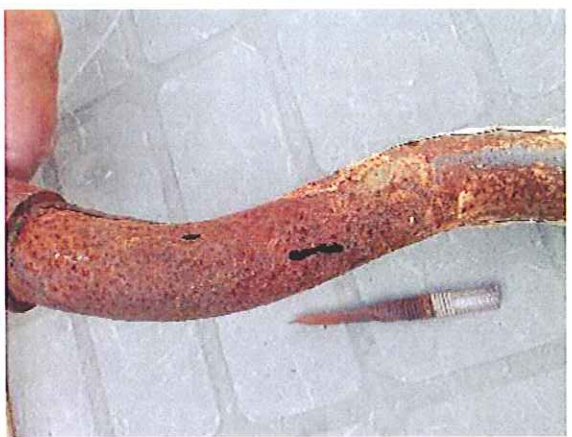
Vzorky poškozených potrubí:

- Rozsah poškození jednotlivých potrubí a kovových prvků odpovídá silnému koroznímu namáhání vlivem bludných proudů
- K poškození potrubí dochází při uložení ve zdi
- Prakticky ve všech případech byla zeď suchá (domy nebyly podmáčené)
- Provozovatelé postupně kovové potrubí nahrazovali jinými materiály, plastem nebo mědí
- Při prohlídce obce bylo patrné, že probíhá rekonstrukce distribuční soustavy NN
- Nebyly zjištěny žádné speciální technologie v okolí obce, které by využívaly stejnosměrné zdroje
- FVE je připojeno do sítě 22 kV (IT soustava)
- Katodicky chráněné potrubí je relativně blízko zástavby. Anoda katodické ochrany se nachází mezi potrubím a zástavbou, vzdálenost anody od nejbližší zástavby činí cca 100 m od zástavby rodinných domů, cca 260 m od rodinného domu čp. 248 (pí Nováková) a 338 m od čp. 103 (p. Chatrný)

Příklad stavu poškození potrubí, dole silně zkorodovaný kotevní šroub ve zdi

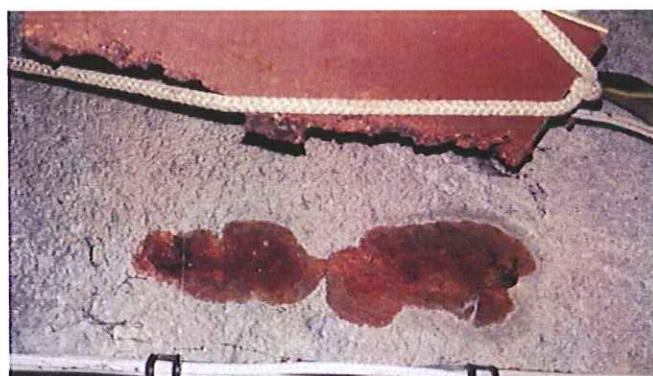
Zkorodované kotevní prvky a plechy

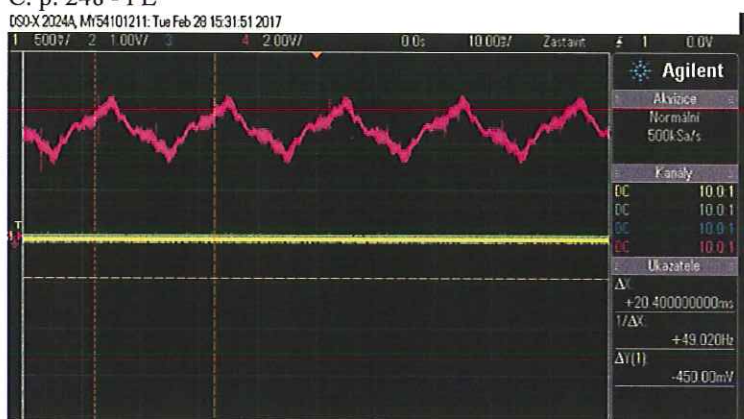
Č. p. 248 - PE

Potenciál vodiče PE - stejnosměrně posunutý o cca +5 V! se zvlněním cca 200 mV.

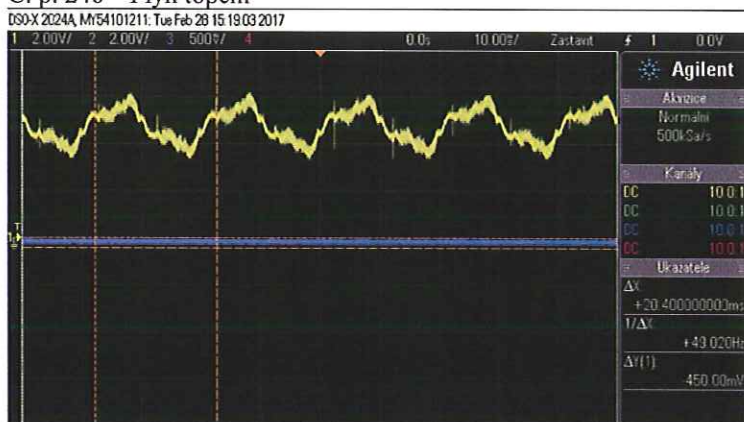
Č. p. 248 – Plyn topení

Téměř shodný výsledek vykazuje plynové potrubí: +5 V

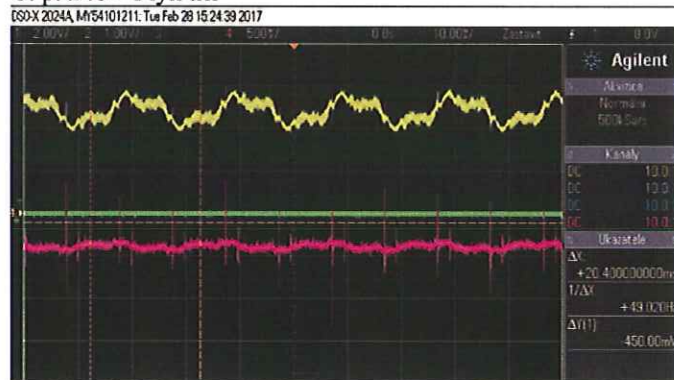
Č. p. 248 – Plyn trn

Potenciál osamoceného trnu ve zdi je záporný (-400mV), plyn vykazuje cca +5 V.

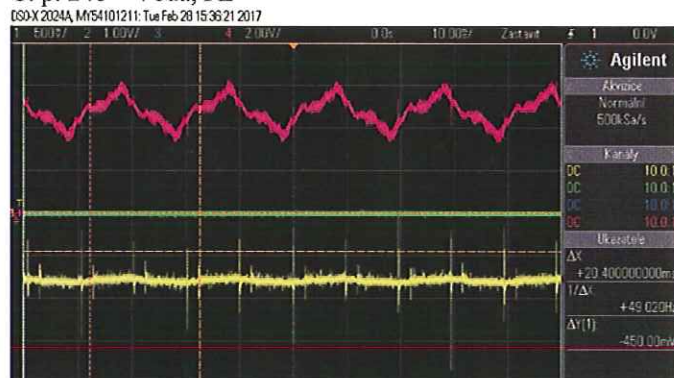
Č. p. 248 – Voda, PE

Potenciál vodovodní trubky vykazuje hodnotu cca -700 mV, voda je téměř katodicky chráněna
Potenciál PE (neživých částí ve sklepech) dosahuje +5 V!

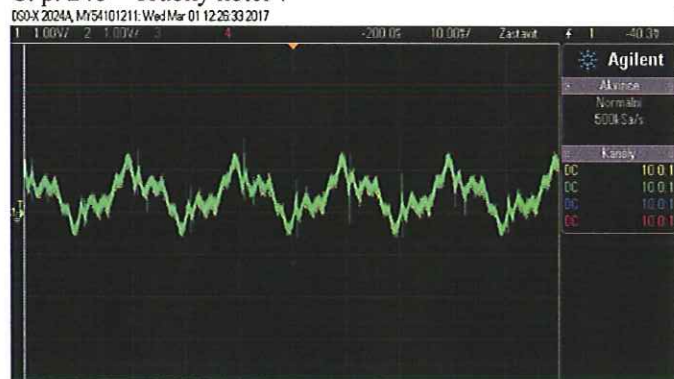
Č. p. 248 – Trubky kotel v

Potrubi napojené na kotel vykazuje posuny potenciálu do 0,5 V

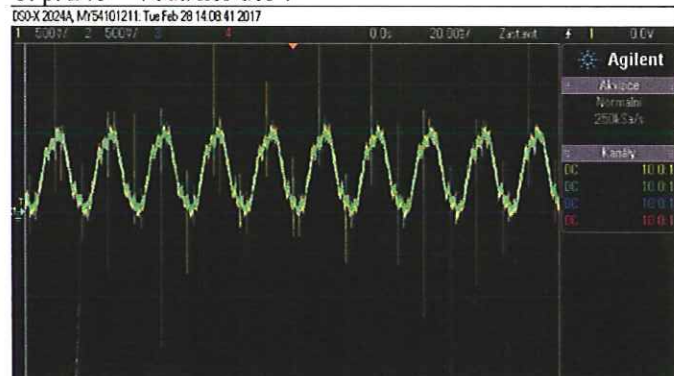
Č. p. 248 – Voda hor dol 4

Střídavá složka o velikosti 1 V, posun +500 mV

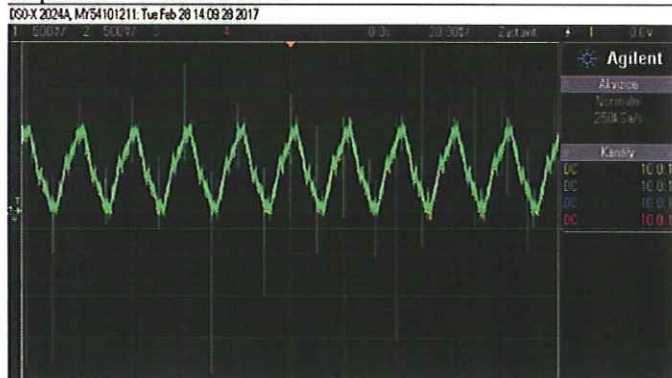
Č. p. 248 – Voda hor dol 5

Průběh se mění (obvykle nelineárním spotřebičem, mohou být LED světla, TV, apod.)

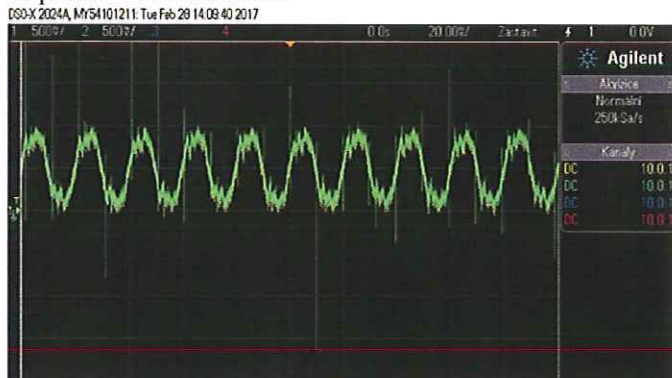
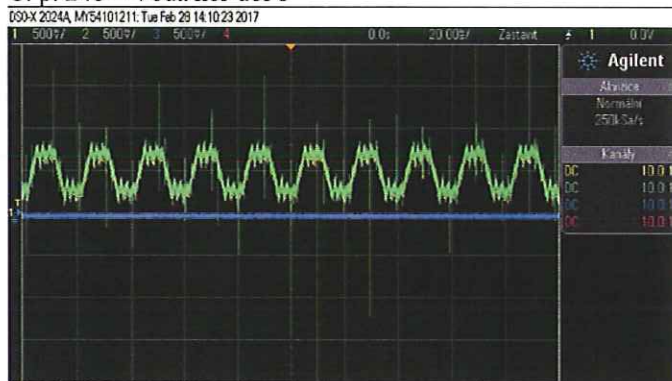
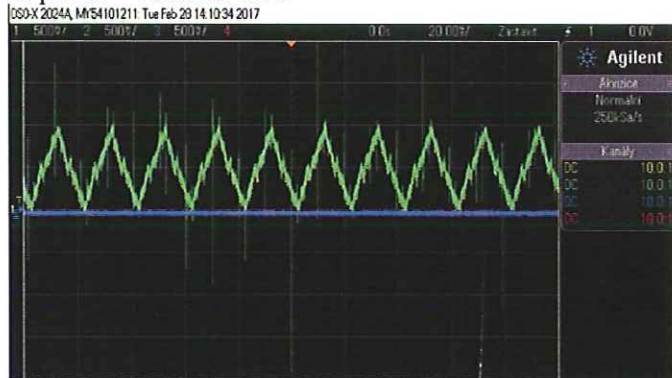
Deformace napětí v obou případech se změnou zatížení na nelineárním (nefiltrovaném) spotřebiči

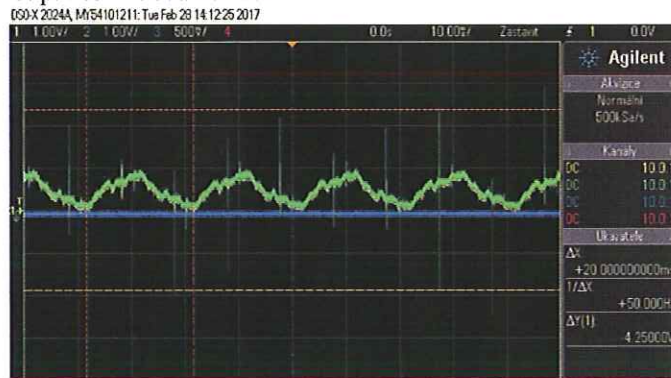
Č. p. 103 – Voda hor dol 11

Posun +0,5 V

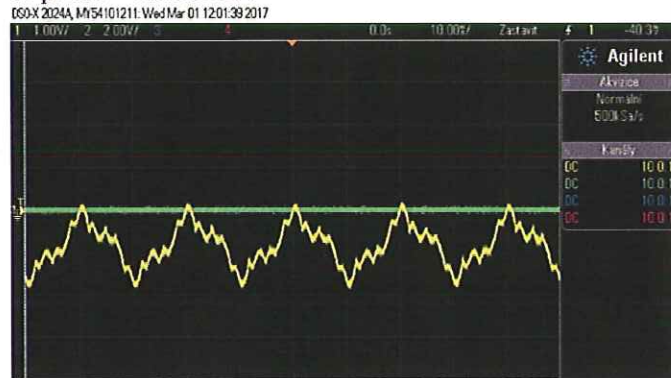
Č. p. 103 – Trn ze zdi 1

2 V zvlnění, stejnosměrný posun -1,0 V

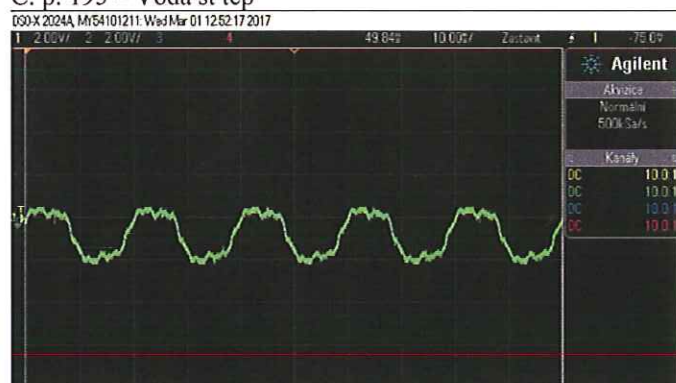
Č. p. 195 – Voda st tep

Zvlnění 2 V, posun o cca -1 V

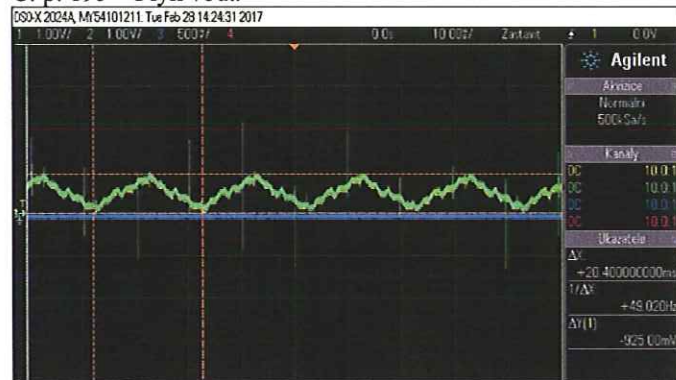
Č. p. 195 – Plyn voda

Zvlnění cca 1 V, posun o cca +500 mV

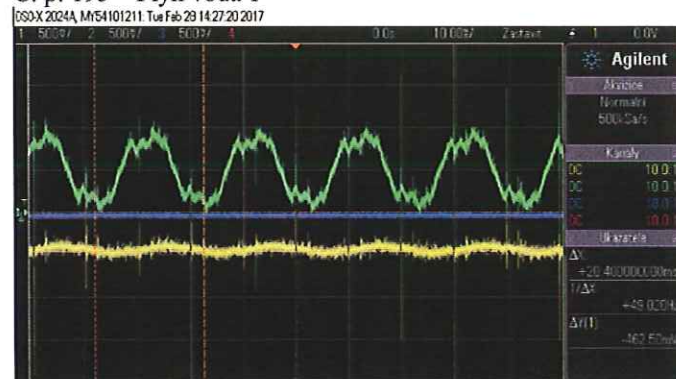
Č. p. 195 – Plyn voda 1

Plyn zvlnění cca 1 V, posun +500 mV

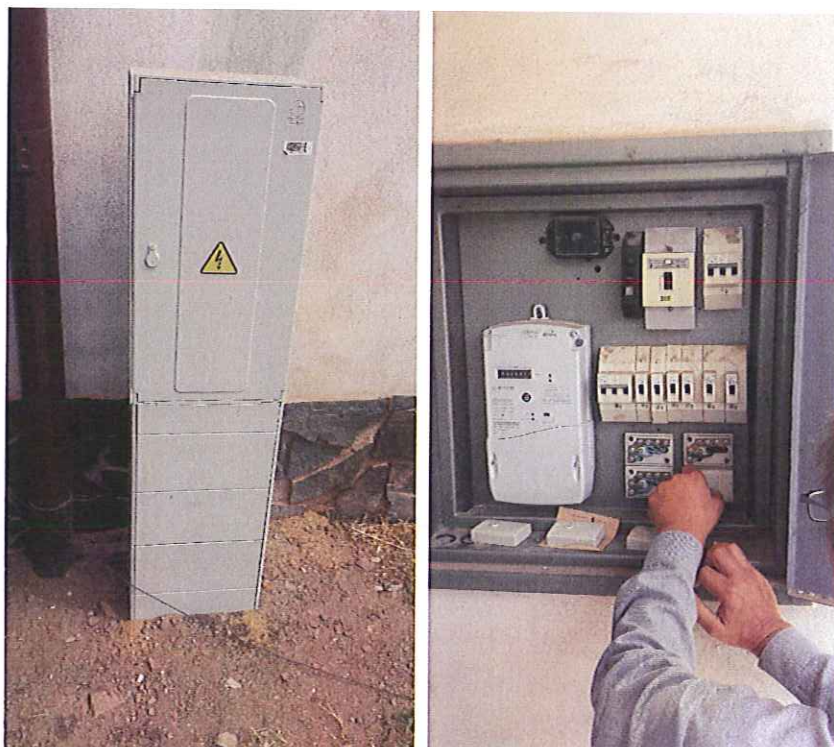
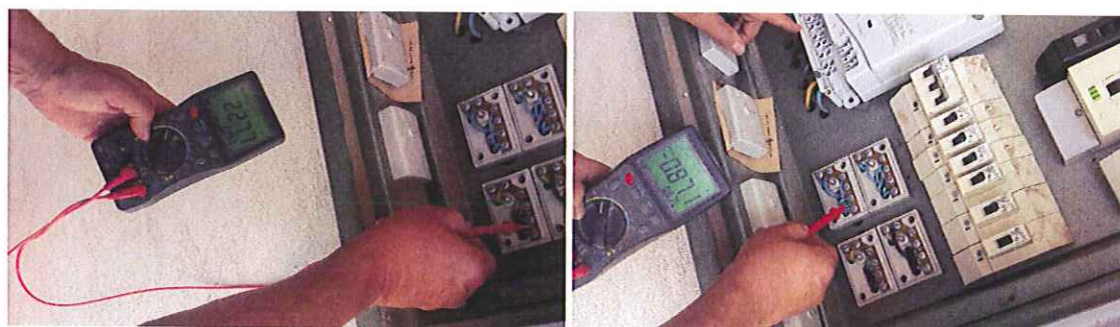
+227 mV (vada)

-871 mV (správně)

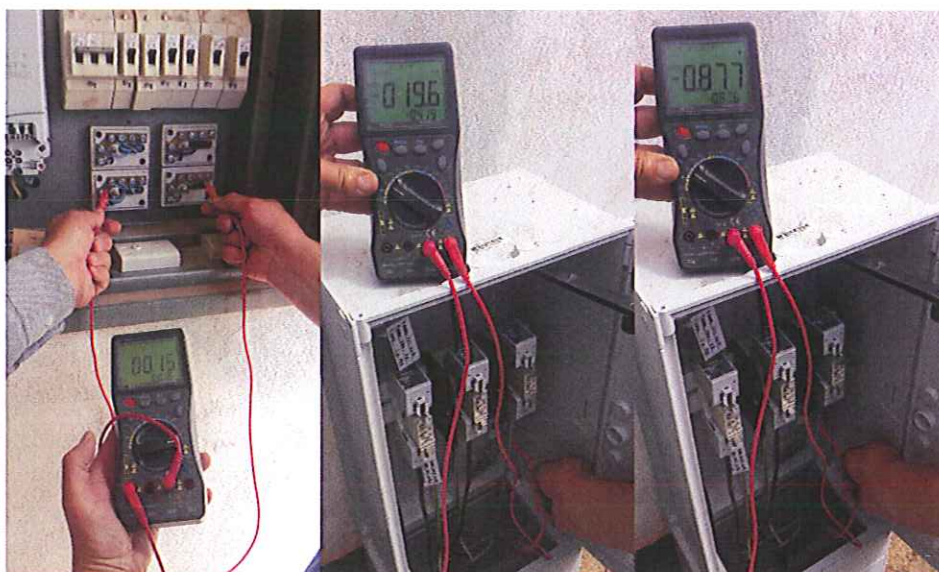
Proud mezi PE uzlem a N uzlem (0,15 A) - stavba je odpojena od sítě

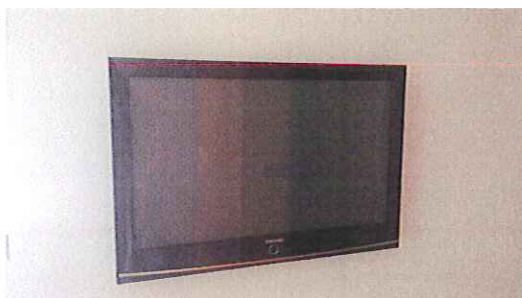
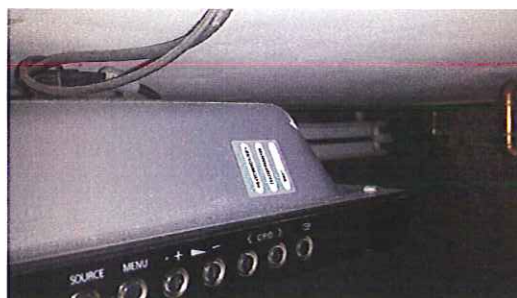
Vadná televize, resp. televize obsahují kov (zřejmě pro chlazení či od DC zdroje), který vykazuje silně anodické chování a je schopen polarizovat veškeré instalace v domě a dodávat proud do instalací a způsobovat tak korozní procesy. Nelze ani vyloučit vadu v podobě elektrolytického kondenzátoru velké kapacity.

Měřením na soustavě objektu bylo postupně zjištěno, že příčinou vysokého kladného korozního potenciálu je televizní přijímač SAMSUNG. Potenciál se přes PE vodič dostává po celém objektu a vytváří nežádoucí elektrické články zejména v místech s technologiemi domu ve vlhkém prostředí. Toto uspořádání pak zákonitě způsobuje korozní procesy ve stavbě.

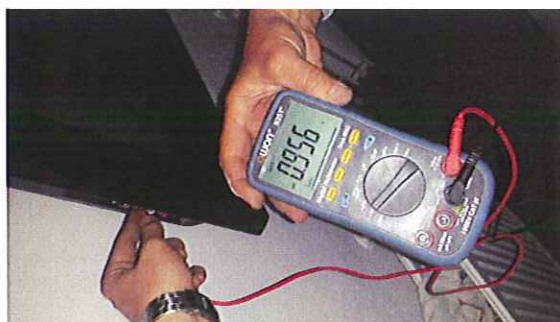
+956 mV na kovové konstrukci televize

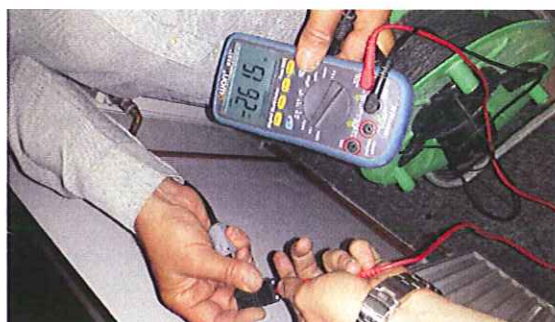
-261 mV instalace po odpojení televize
