Zakřany

Měření vlivu bludných proudů v obci
Zakřany za účelem zjištění příčiny
korozního napadání potrubí a kovových
zařízení v některých domech v obci

číslo zakázky: 17-B-034
Praha, září 2017

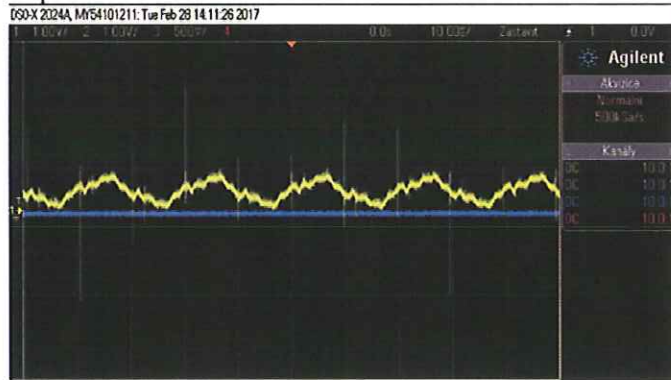
Č. p. 103 – Voda hor dol 10

Osciloskopické záznamy potvrdily hodnoty měřené měřidly napětí. Je patrná superpozice stejnosměrné a střídavé složky s často převažující stejnosměrnou složkou. Všechny výsledky s kladným potenciálem v oblasti více než +200 mV vedou ke koroznímu namáhání.

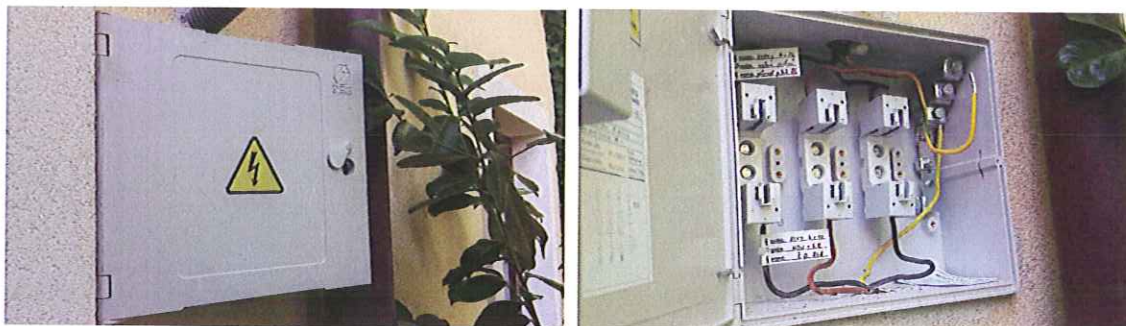
V objektu byly zjištěny potenciály vůči sondě Cu/CuSO₄:

- Radiátory, Cu trubka:	+900 mV
- Nezávislá trubka z podlahy v koupelně:	+815 mV
- Koupelna za pračkou – ventily:	-280 mV
- PE kolík zásuvek:	+980 mV
- Rozpojená svorka v přípojkové skříni:	
UPEN distribuce:	-900 mV
UPEN čp.:	-200 mV, po odpojení napětí stoupá (depolarizace)
